花津桥地块

土壤污染状况调查报告

(公示本)

编制单位：南京大学环境规划设计研究院集团股份公司

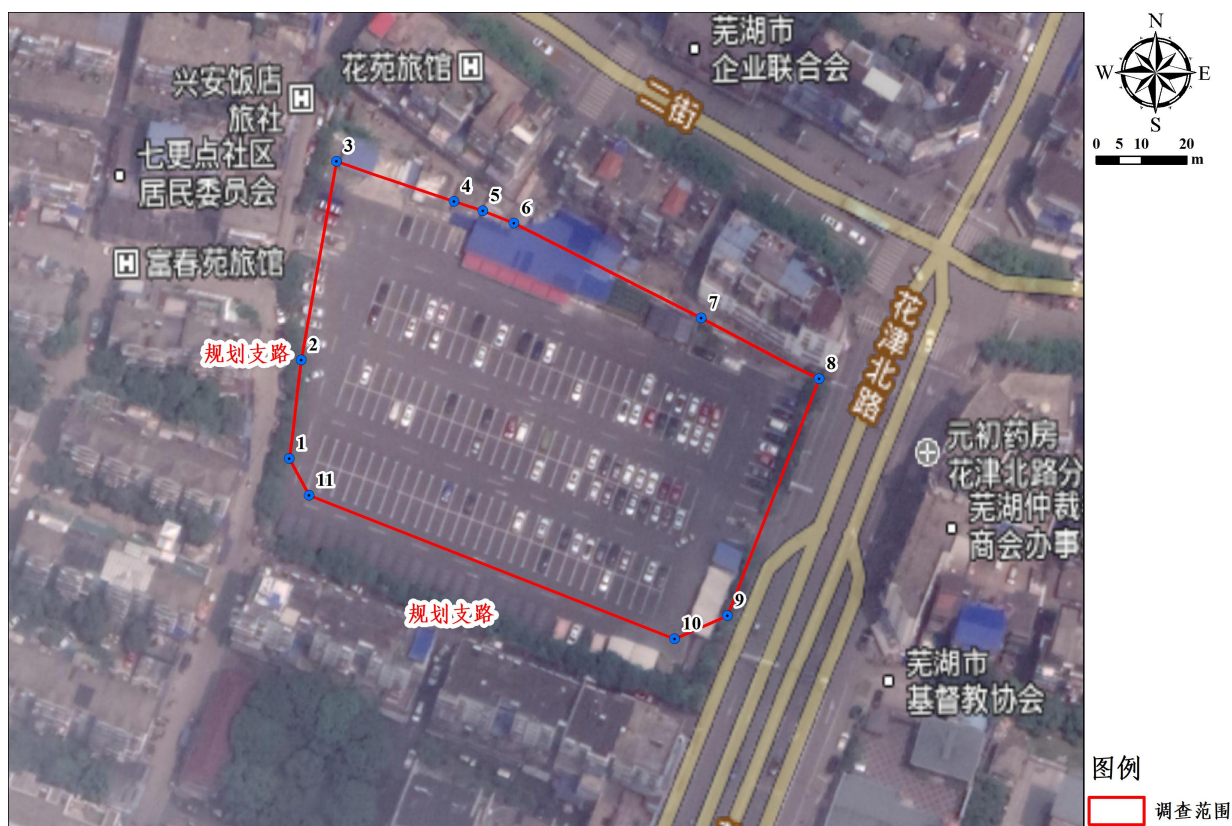
图 1 调查范围

花津桥地块位于芜湖市镜湖区范罗山街道，东至花津北路，西至规划支路，南至规划支路，北至亚联商场，总占地面积 7555.33m²（约 11.33 亩）。该地块历史上为棚户居住区，2010 年开始拆迁，2013 年棚户区拆迁完毕变为荒地，地块闲置；2015 年—2016 年地块建设为市政停车场，2019 年停车场北部边缘区增加建设配套的小型洗车房（汽修厂分公司，主营简单洗车业务）。目前地块内主要为停车场、洗车房及停车棚，地块内北部边缘区的小型配套洗车房已停业搬迁。地块未来规划为公共管理与公共服务用地、商业服务业设施用地。
